Ortsbild - Mängel

Vorhaben:	ISEK Integriertes Stadtentwicklungskonzept	
Auftraggeber:	Gemeinde Bad Klosterlausnitz	
Plan:	Ortsbild - Mängel	
Planstand:	Dez. 2015	Maßstab: 1 : 3.000
gez.:	Arnold	bearbeitet: Kählerberg/Scholl

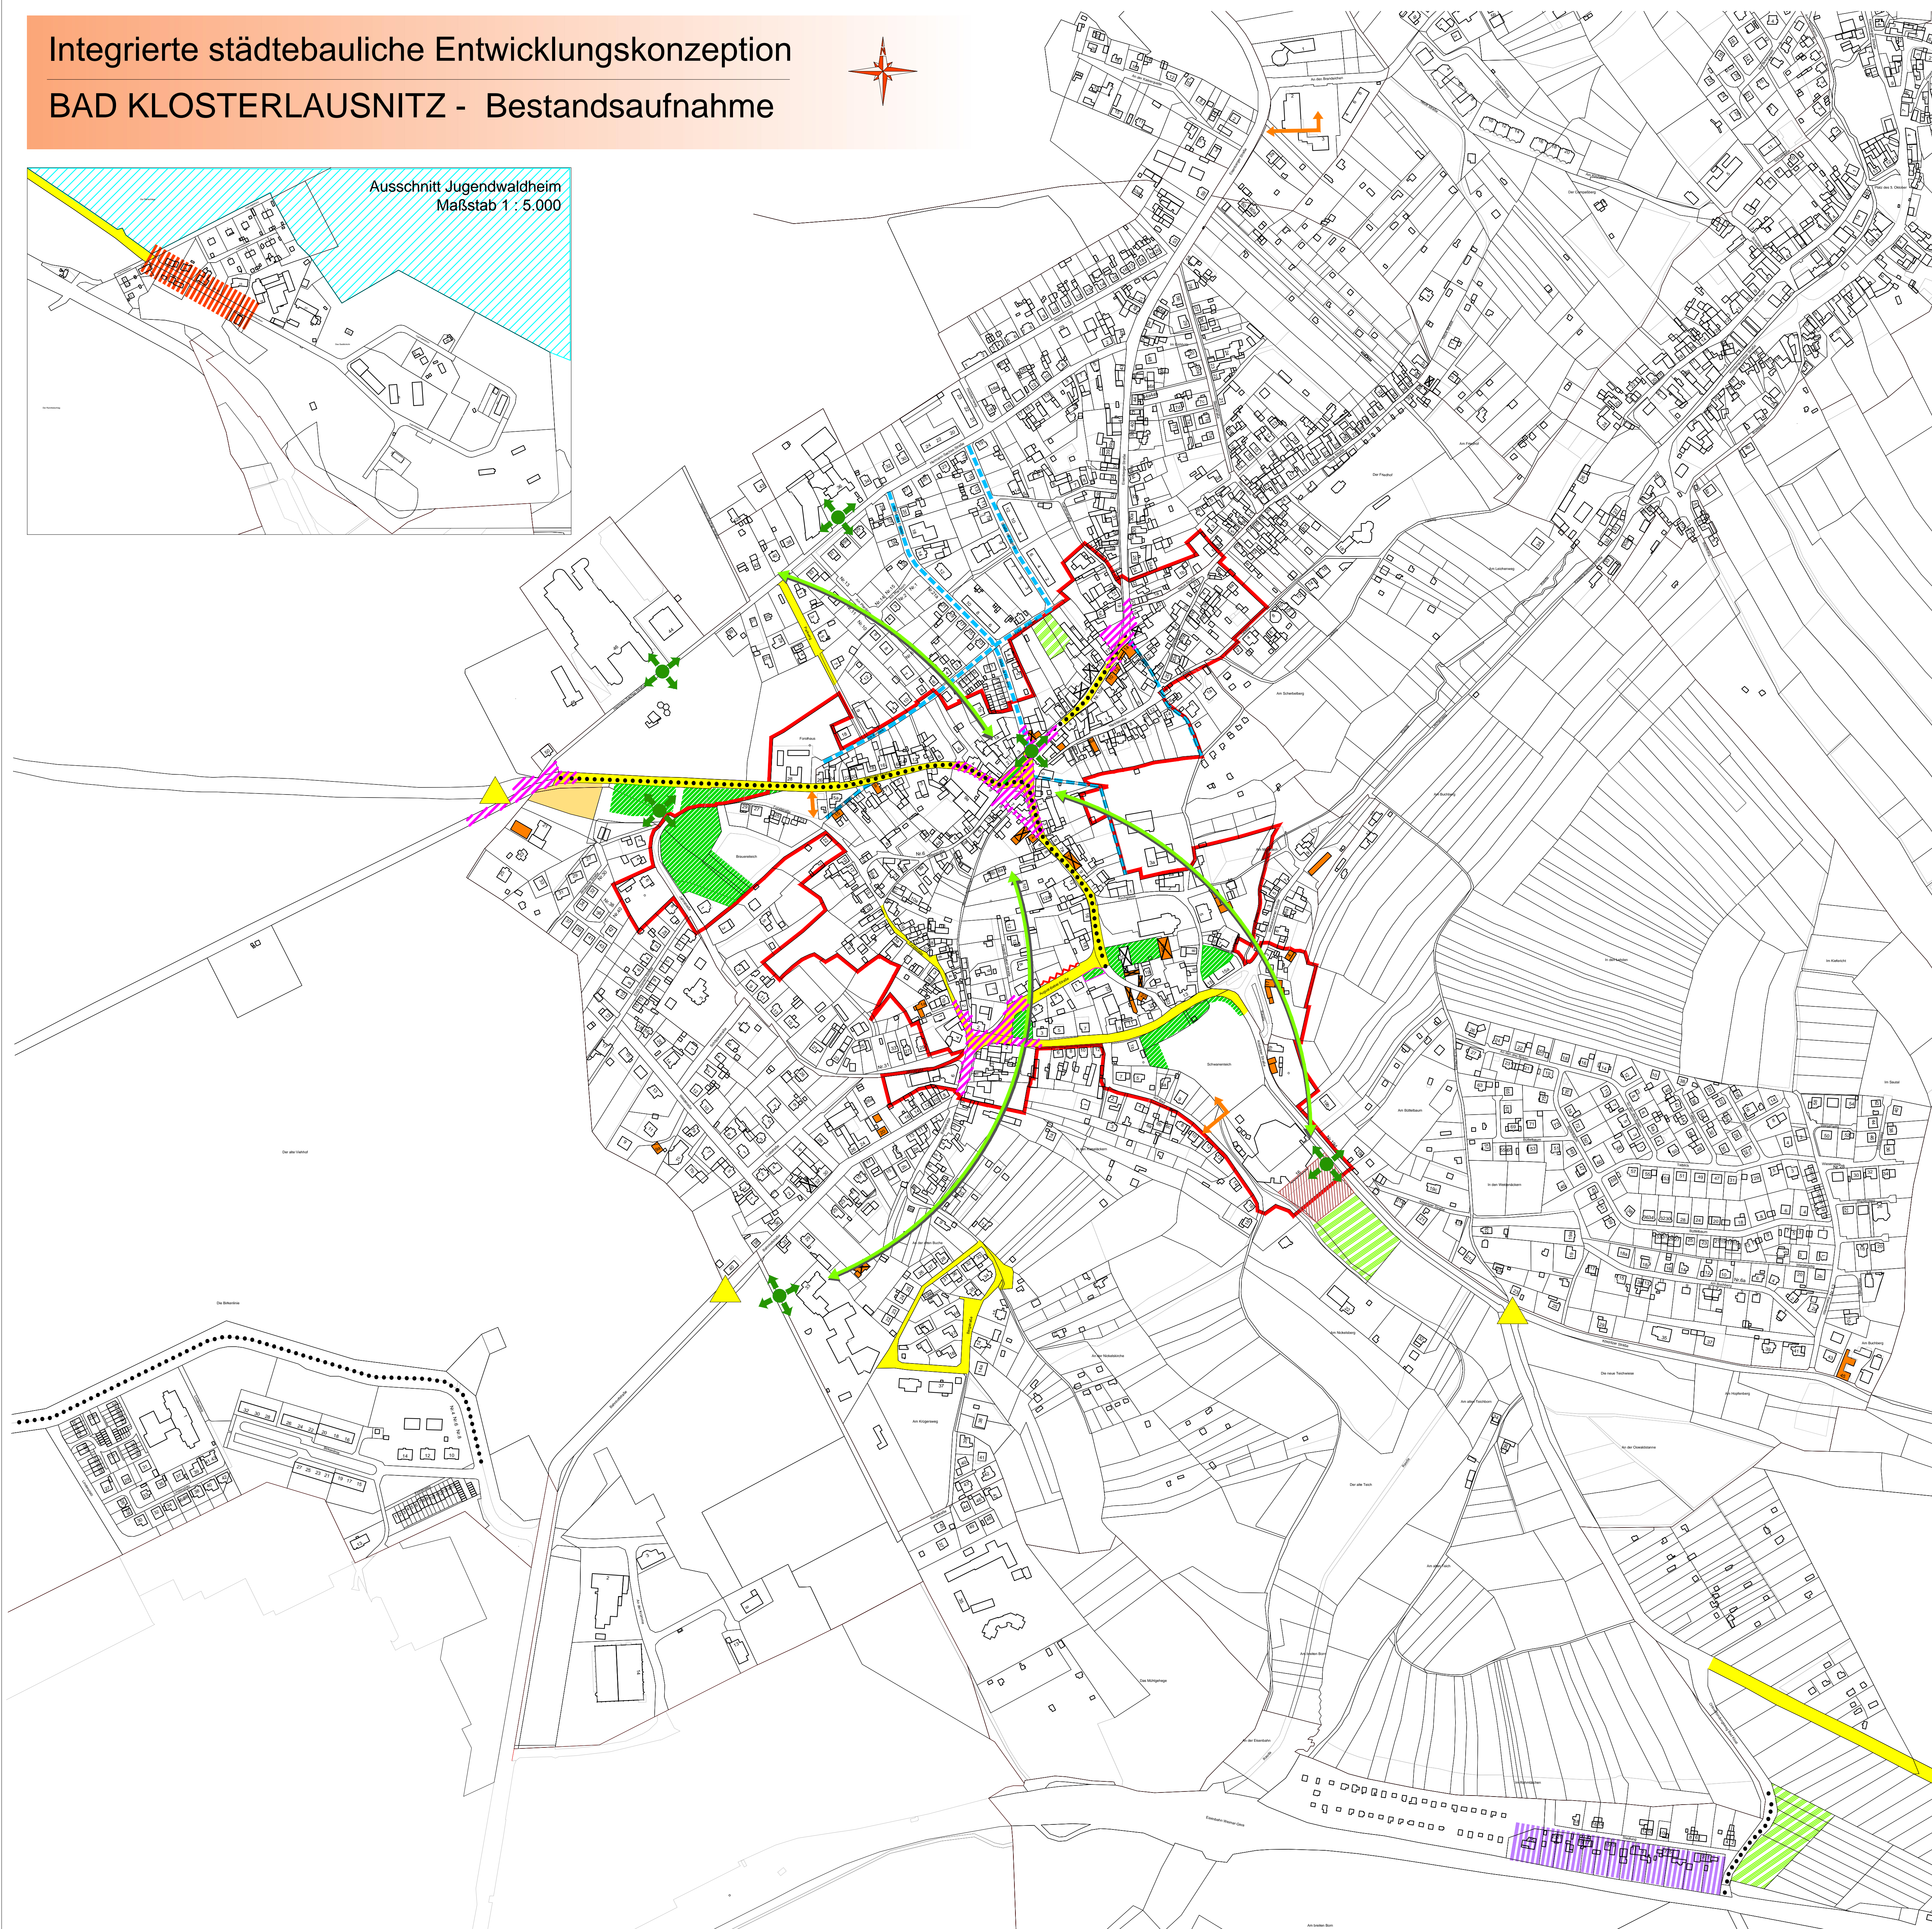
Ortseingangssituationen

- hohe Verkehrsbelastung
- fehlende Begrünung
- Gestaltungsdefizite
- >> Gestaltungsbedarf

Untergeordnete Straßenplätze

- geminderte Gestalt- und Aufenthaltsqualität durch fließenden und ruhenden Verkehr
- >> Gestaltungsbedarf im Zusammenhang mit städtebaulich markanten Situationen

Historischer Ortskern

- hohe Verkehrsbelastung
- eingeschränkte Aufenthaltsqualität
- >> Gestaltungsbedarf

Klosterkirche

- geringe Nutzungsintensität trotz hoher Aufenthaltsqualität und stadträumlich integrierter Lage
- >> Gestaltungsbedarf im Platzbereich der Kirche
